Estabilização de voçorocas: mais um resultado do Projeto Biomas na Amazônia

Nota de pesquisa

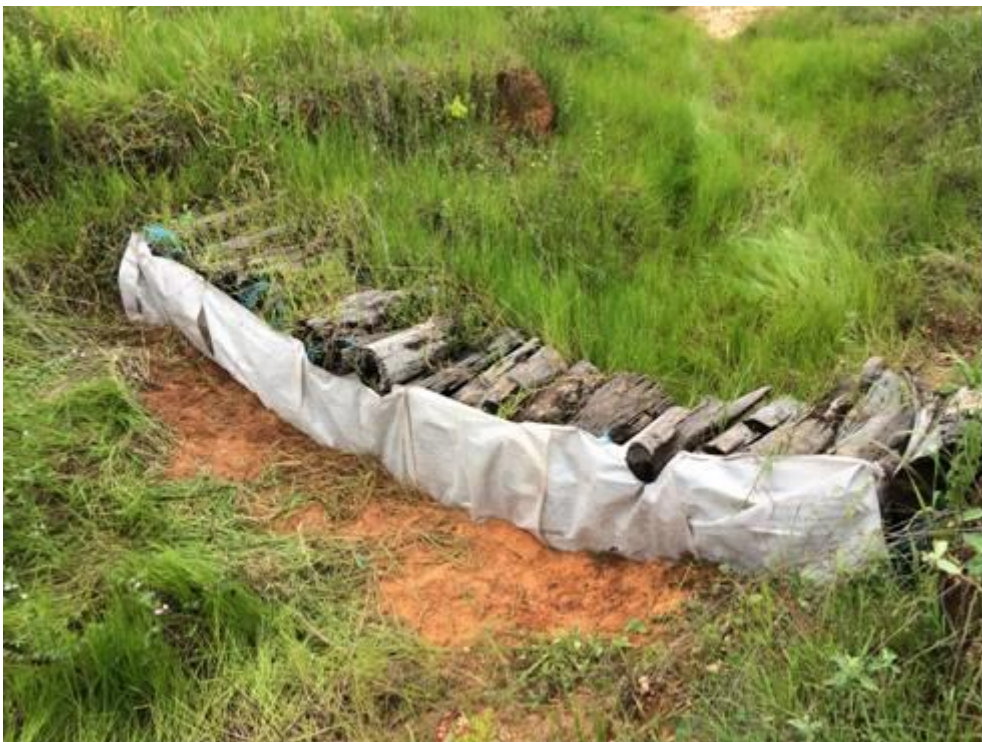
Paliçada restaurada com novas telas evidenciando o crescimento de capim no entorno.

Foram plantadas mais 730 mudas de fava e 680 ingás, espécies arbóreas leguminosas e fixadoras de nitrogênio no solo, em adição às mudas plantadas ano passado. As paliçadas dentro das voçorocas foram revisadas e consertadas com sucesso, quando necessário. Constatou-se que, dentro das diferentes áreas da voçoroca, há presença de capim quicuío (*Brachiaria humidicola*), braquiária (*Brachiaria* sp.) e *Mimosa velloziana*. Isso mostra que a construção das barragens impediu a chegada de sedimentos no interior da voçoroca mostrando estabilidade – a área da voçoroca parou de avançar. A presença de musgos nas paredes da voçoroca também mostrou que os desbarrancamentos estão estabilizados. As barragens foram fundamentais para a estabilização da voçoroca, permanecendo compactas e estáveis desde sua instalação. As barragens dentro da área cercada e sem presença do gado estão cobertas de vegetação, o que lhes conferem bastante estabilidade.

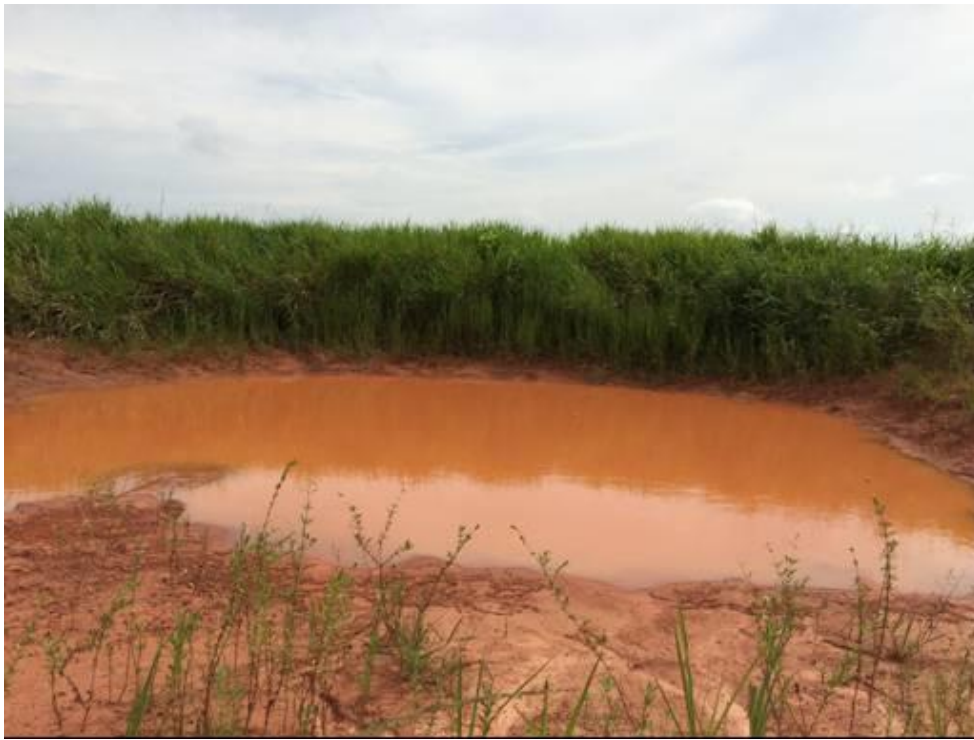
Uma das barragens evidenciando o topo coberto de vegetação.

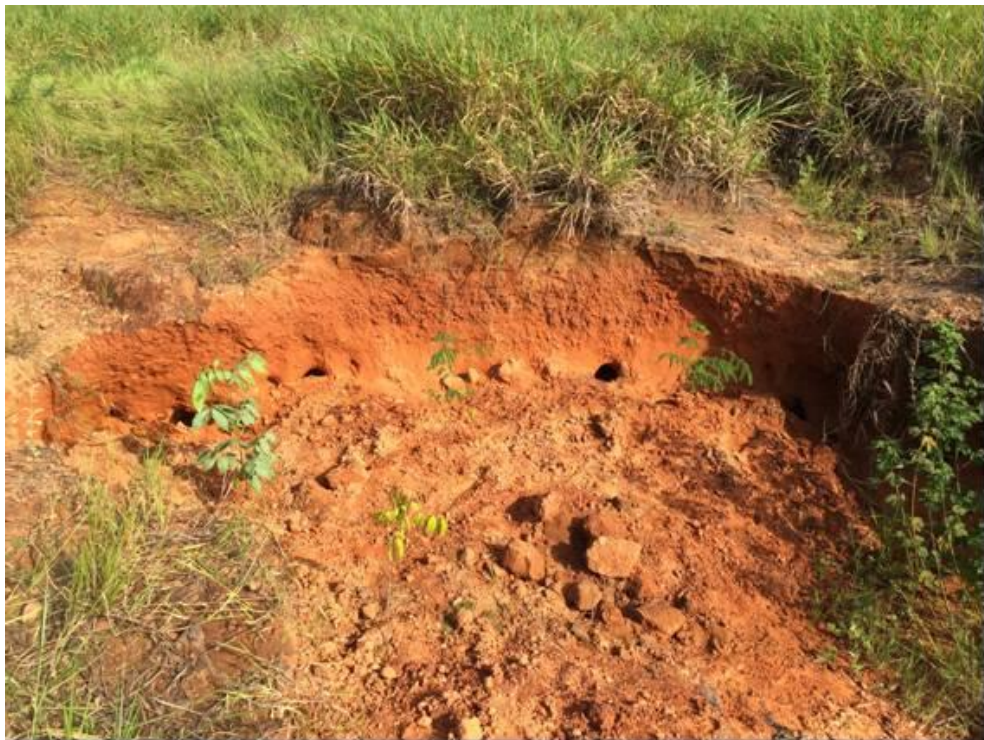
Parte ainda ativa da voçoroca com as novas mudas plantadas.
